外装鋼板における塩害腐食の特徴

JFE鋼板(株)技術サービス 木村 肇

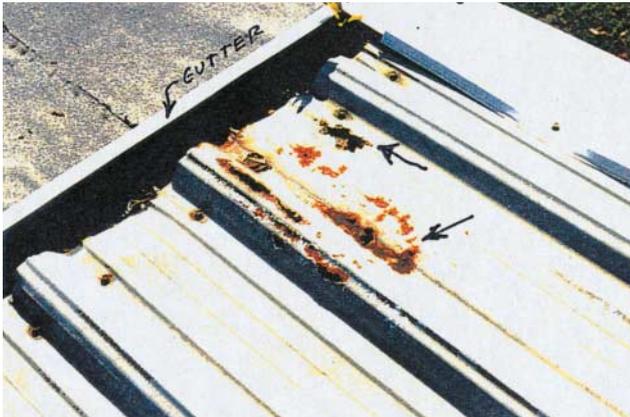
写真1a) ガルバリウム鋼板製屋根表面の状態
(海岸地区：21年経過)

屋根表面の軒先部周辺に穴あき、赤錆が発生している。

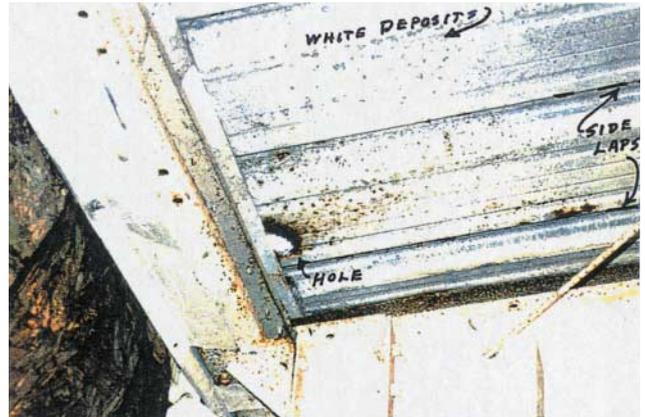
写真1b) ガルバリウム鋼板製屋根裏面の状態
(海岸地区：21年経過)

同上の屋根裏面は軒先部周辺において穴あき、赤錆、白錆が発生しており、表裏面における腐食位置の対応がみられる。

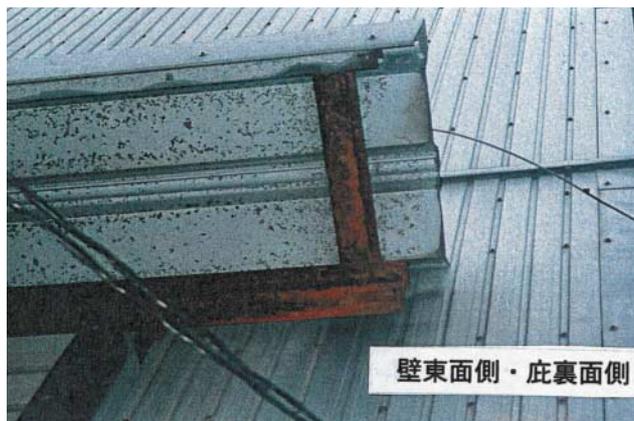
写真2 ガルバリウム鋼板製壁および庇裏面の状態
（海岸近接：7年経過）

壁は雨に洗い流されるため異常がみられない。庇裏面側は点状の黒変があり、腐食の進行がみられる。

軒下、軒裏部の付着海塩量はその他一般部に比べて一桁以上多く、海岸に近づくほど海塩量は増える傾向があり、腐食が進行しやすい部位となる。従って、建築物等にガルバリウム鋼板、カラー鋼板等の外装鋼板を用いる場合、屋根の軒裏・軒天、壁の軒下等からの腐食を考慮した防食設計・施工が必要と考えられる。

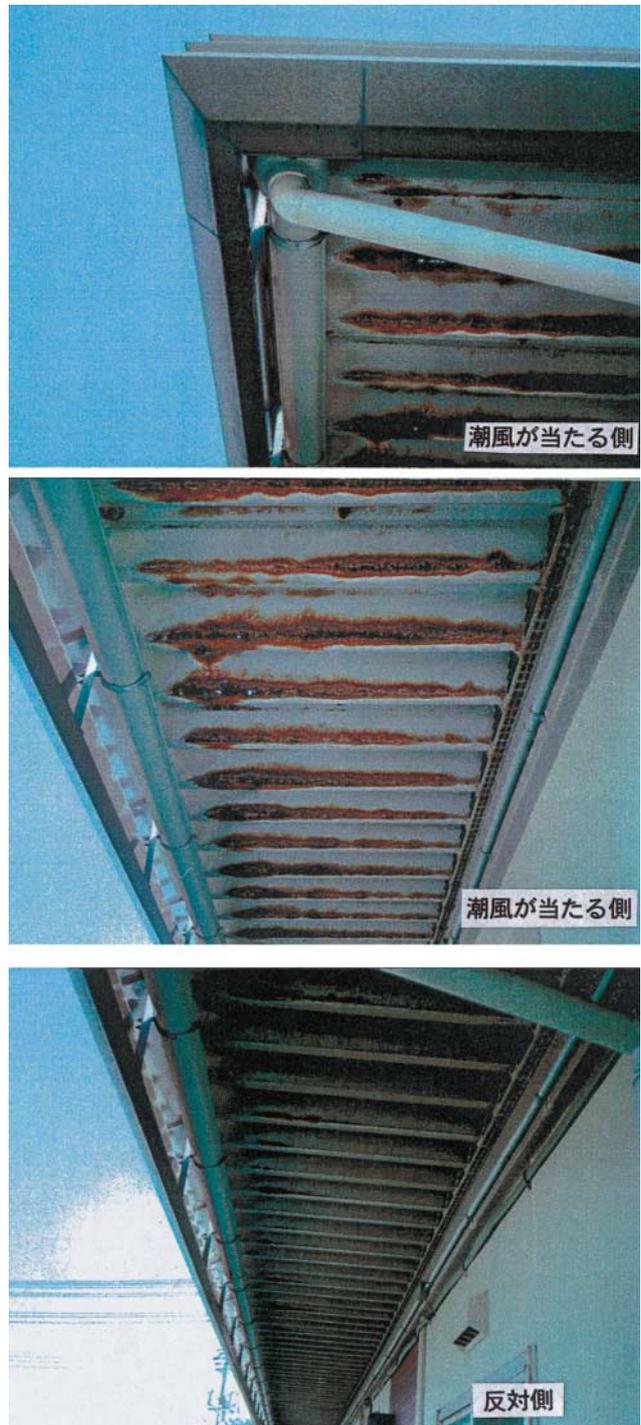
写真3 カラー鋼板製外装裏面の状態
（海岸地区：9年経過）

潮風が当たる側の腐食が進行し、赤錆、穴あきがみられる。反対側は部分的に赤錆がみられる程度である。

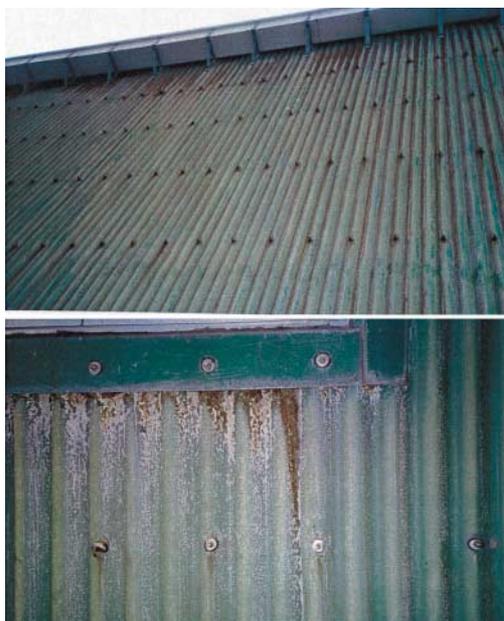
写真4 突起物下のカラー鋼板製壁の状態
(沖縄)

壁面に樋などの突起物が存在すると、その下に付着した塩分が雨に洗い流されにくくなり、腐食が進行する。
