# 平成25年9月に発生した竜巻による 埼玉県越谷市等での建築物等被害

国土交通省国土技術政策総合研究所  
独立行政法人建築研究所

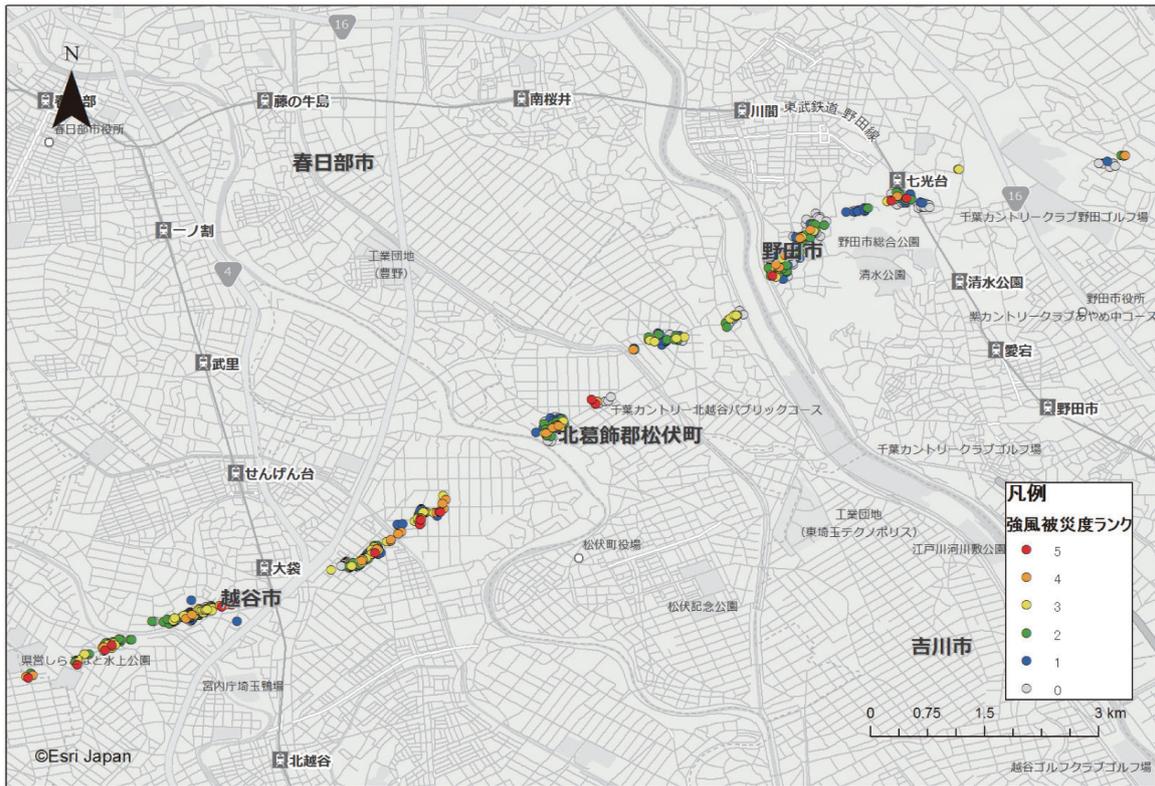
図1 強風被災度ランクによる被害分布(全域)

今回調査した建築物593棟の調査結果を被災度ランク別に色分けした地図を図1に示す。越谷市大袋駅周辺から野田市七光台駅方面にかけて、被害が大きかったと思われる地域を対象に調査を行った。概ね直線的に竜巻の被害が分布していることが分かる。

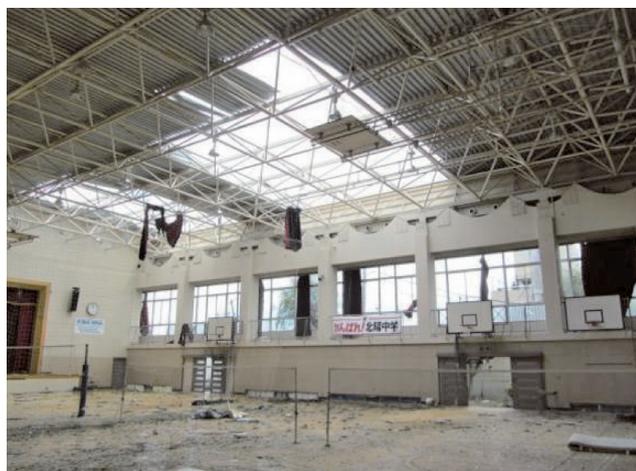
写真1～2に学校体育館の被害事例を示す。体育館の形状は平面20m×30m、高さ10mであり、屋根は鋼製立体トラスである。銅板製の屋根ふき材は厚さ0.5mm程度で、母屋のリップ溝形鋼を介して立体トラスに留められていた。屋根ふき材は2重になっており、木毛セメント板と断熱材を挟んでいる。屋根は母屋と屋根ふき材との接合部が破壊することにより部分的にめくれあがっており、その破損部分は全面積の25%程度であった(写真1)。

写真1 体育館の内部

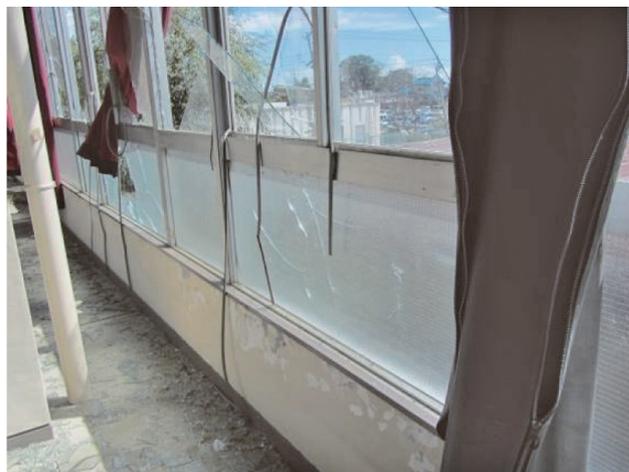
また、窓の天端高さは地盤面から6.6m、窓面の高さは3mである。ガラスは下部に網入りガラス(7mm)と上部にフロート板ガラス(5mm)が使用されていたが、南側の桁行構面では全面的に破損していた(写真2)。

写真2 ガラス窓の破損

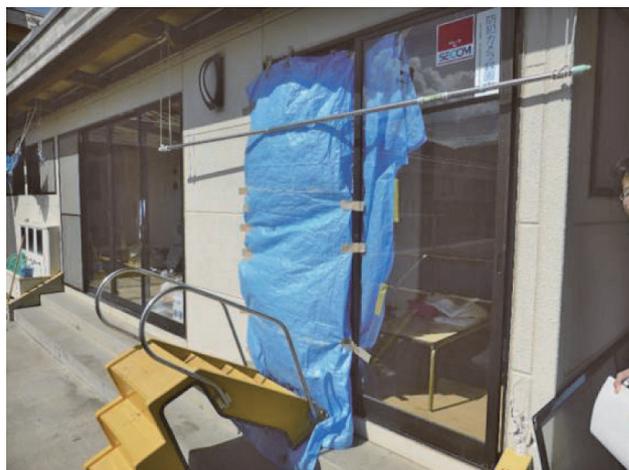
写真3に示す児童福祉施設は、築12年の木造2階建てである。主な被害としてガラス戸破損、サイディングボードの損傷、門扉のサッシ変形、フェンスの倒壊、自転車置場のポリカーボネート製屋根面の破損が確認されている。ガラス戸やサイディングは周辺からの飛来物を受けて損傷しており、飛来物は100mm角、厚さ20mm程度のサイディングや瓦のかけらであった。ガラスは内部に飛散したが、児童は奥の部屋に避難していたため、けが人はいなかった。

写真3 飛来物により破損したガラス戸と外壁

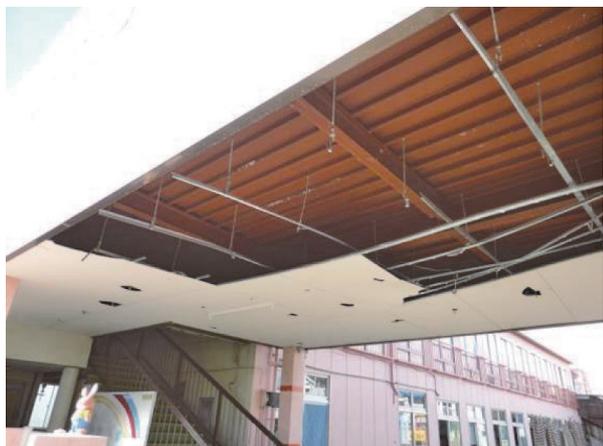
写真4～5に幼稚園の被害を示す。本施設は鉄骨造2階建てである。職員及び数名の児童が施設内に避難していたが怪我人はなかった。ピロティの天井の一部が面的に剥がれるとともに、吊りボルトの位置で面材が破損している(写真4)。天井面が上向きの力を受けたと考えられ、上向きに変形した下地やハンガーが確認された。地面から天井までの高さは3.0m、天井懐は0.6m、ピロティ部分の平面は6.0m×4.6mであった。いわゆる在来工法の天井で、厚さ5mmの面材が1枚だけ貼られている。

写真4 ピロティの天井の被害

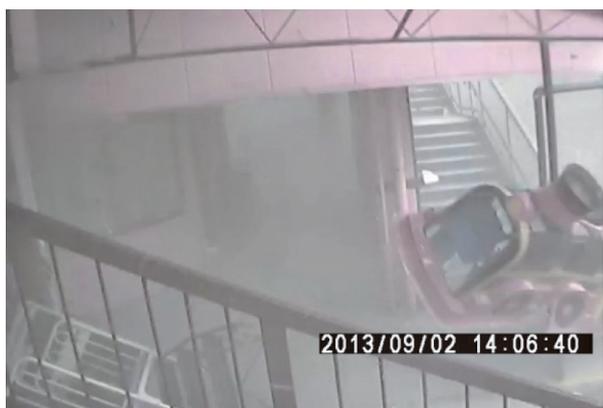
前面(廊下側)では網入りガラスが使用されていたが、2階部分では破損・脱落、1階部分ではひび割れが確認された。また敷地内に設置されていた複数台の防犯カメラでは、約25秒間に幼稚園を竜巻が襲った様子が克明に捉えられており、施設の屋内外に多数の飛来物が侵入する状況、窓ガラスの亀裂の発生状況、屋外備品(カート・遊具)の移動・飛散状況、職員が竜巻を目視で確認後避難誘導している状況が確認できた(写真5)。

写真5 防犯カメラが捉えた屋外遊具の飛散状況

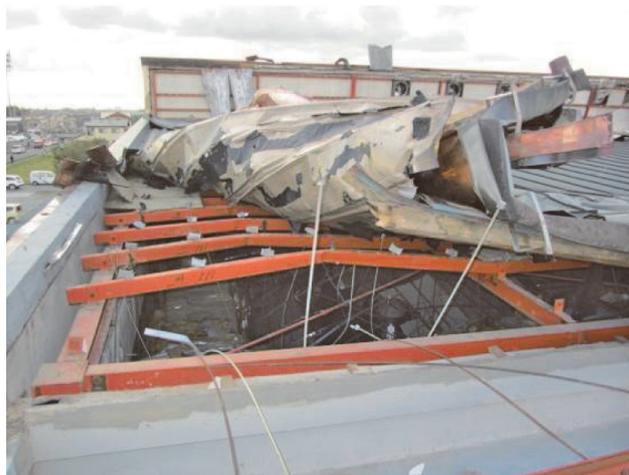
写真6～7に示す文教関連施設は鉄骨造2階建てであり、竣工年は昭和49年である。主な被害として鋼板製の屋根ふき材及び母屋の破壊、屋根部分の立ち上がり壁の仕上げ及び換気扇フードの脱落、窓ガラスの損傷脱落、シャッターの面外変形、勾配天井の脱落、モルタル外壁の脱落が確認されている。ガラス窓は全面的に破損しており、施設の内部にいた職員複数名が飛散したガラスで負傷した。

写真6 鋼板製の屋根ふき材及び母屋の破壊

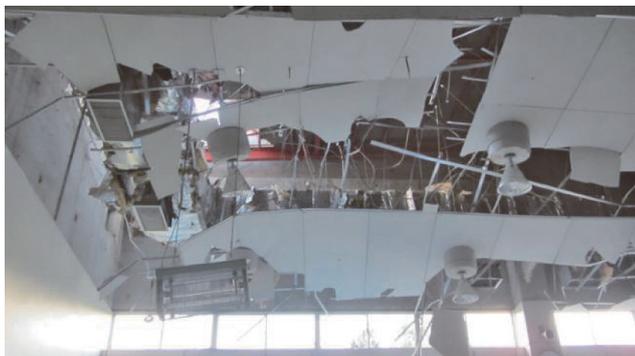
天井での被害の大きな部分は傾斜のある段差部であるが、その他の部分についても脱落していないものの部分的な損傷が確認されている。鋼板製の屋根ふき材及び母屋が巻き上げられた際に、母屋に取り付けられた天井が上向きに引き上げられて破壊したもののと思われる。

写真7 天井の破壊

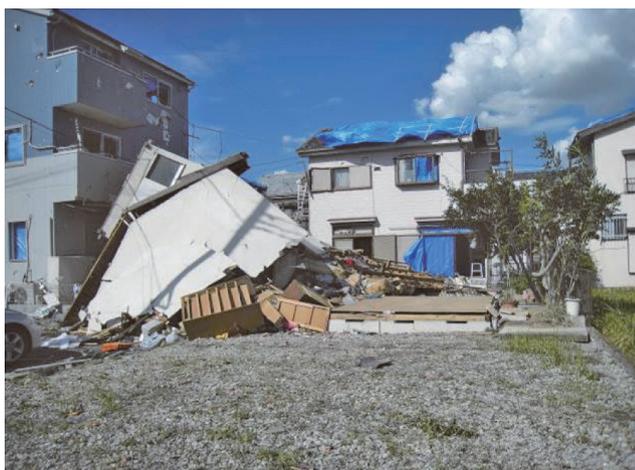
写真8に在来軸組工法による木造住家の倒壊事例を示す。居住者の話によると昭和54年に建設されたとのこと(新耐震以前に相当)であり、1階平面寸法は約7.3m×4.6m、横架材-柱脚間の接合部は釘打ちされていた。また、倒壊した2階の小屋組は飛散しており、調査時には確認できなかった。

写真8 上部構造の倒壊(越谷市)

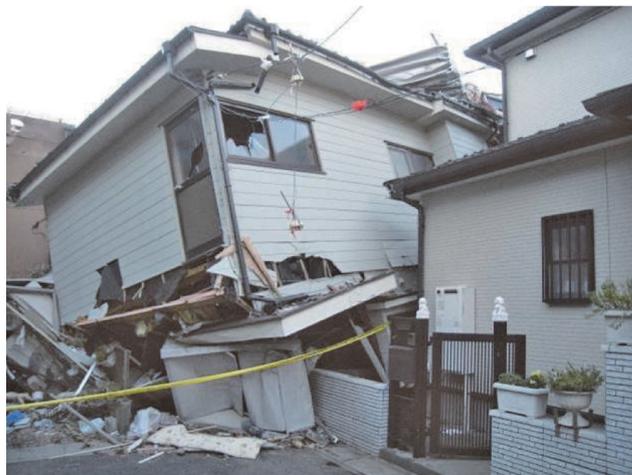
写真9に示す木造住家の倒壊事例については、近隣から飛来した建築物の上部構造が衝突して倒壊した可能性がある。

写真9 上部構造の倒壊(越谷市)

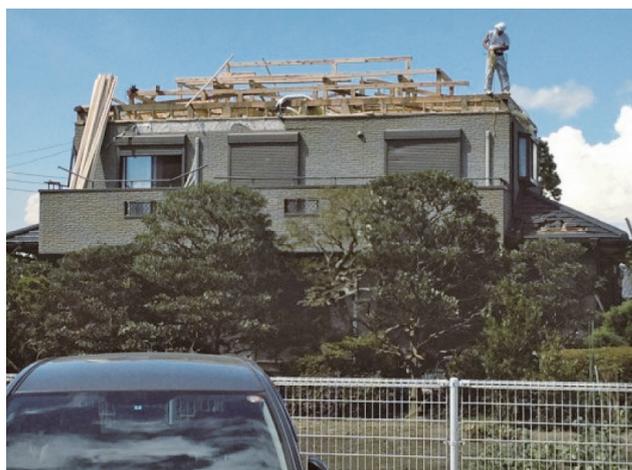
構造部材の被害として小屋組の損壊事例も複数確認された。写真10～12に被害例を示す。写真11に示す住家の室内では、天井仕上げ材の脱落も確認した(写真12)。

写真10 小屋組の被害(野田市)

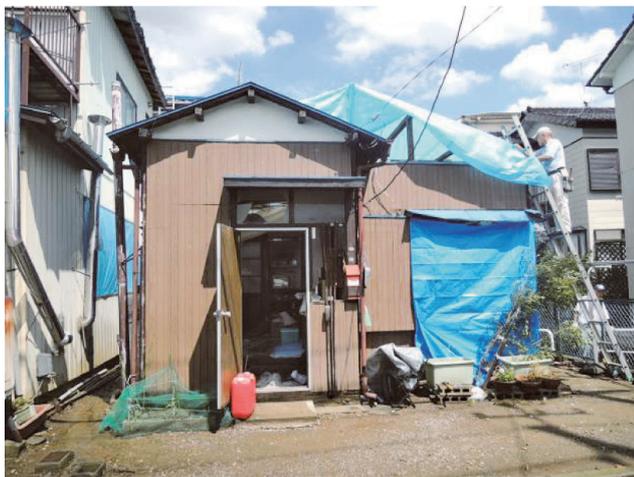
写真11 小屋組の被害(越谷市)

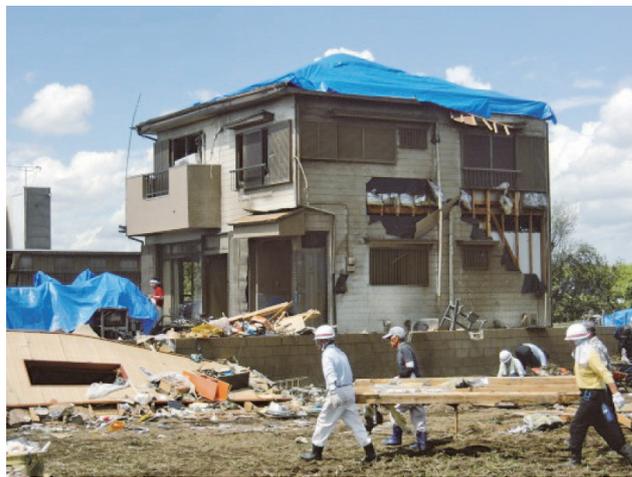
写真14 外壁材の剥離(野田市)

屋根ふき材(粘土瓦)の脱落・飛散事例を写真13、外壁材の被害事例を写真14にそれぞれ示す。また、開口部の被害に関して写真15は、シャッターを構成するスラットが面外方向の力の作用を受けたことによってガイドレールから外れた例である。なお、調査時点では既に多くの住家で、屋根ふき材やガラス等の開口部の被害部位にブルーシートによる応急措置が施されていた。

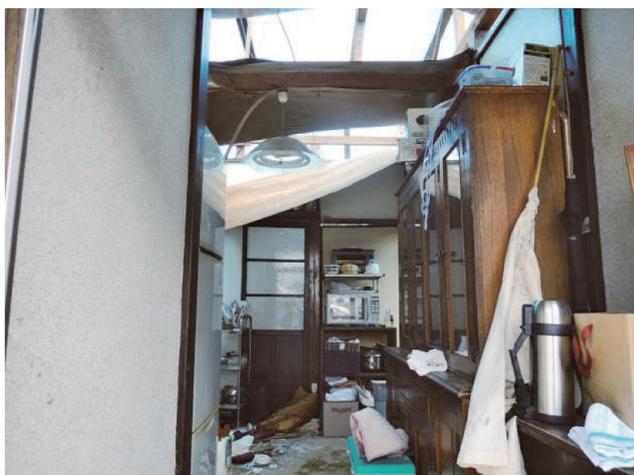
写真12 写真11の住家の室内状況

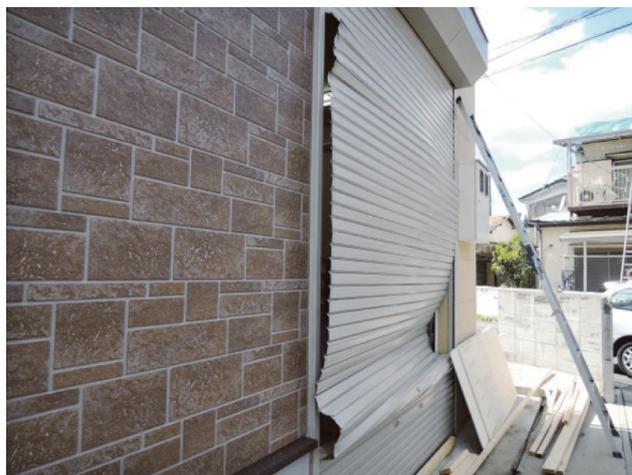
写真15 シャッターの被害(越谷市)

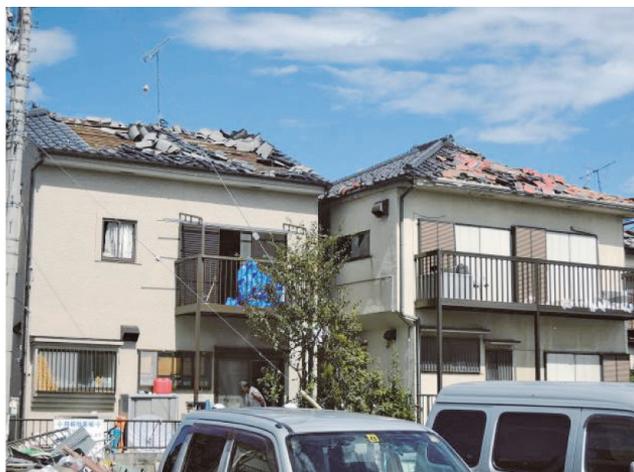
写真13 粘土瓦の脱落状況(越谷市)

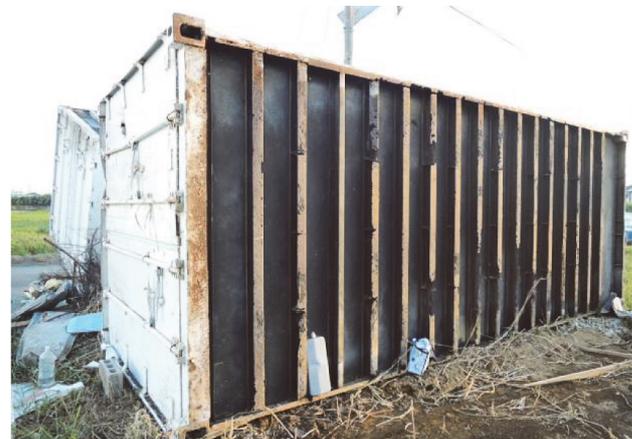
前節までに掲げた建築物以外の被害を以下に示す。写真16は鋼製コンテナ(約2400mm×2400mm×6400mm)の転倒事例であり、地盤への定着の措置は確認されなかった。写真17及び18は折損した電柱又は樹木が隣家の屋根に衝突している状況、写真19及び20は看板の被害状況である。また、耐震改修工事中の文教施設において、足場の倒壊によりフェンスが被害を受けた被害事例(写真21)も確認された。

写真16 転倒した鋼製コンテナ(越谷市)

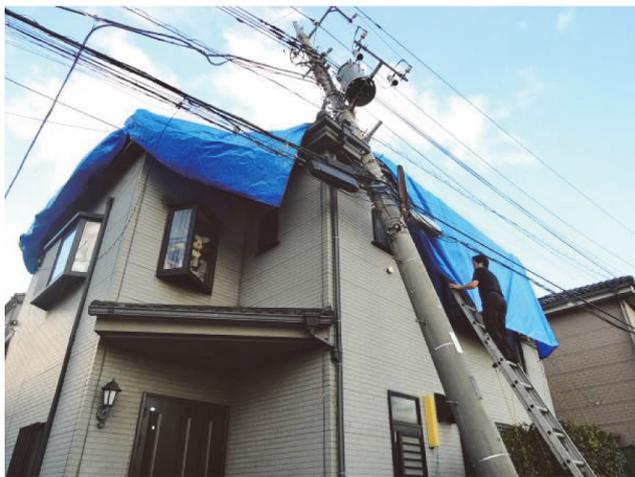
写真17 電柱の折損による屋根の被害(越谷市)

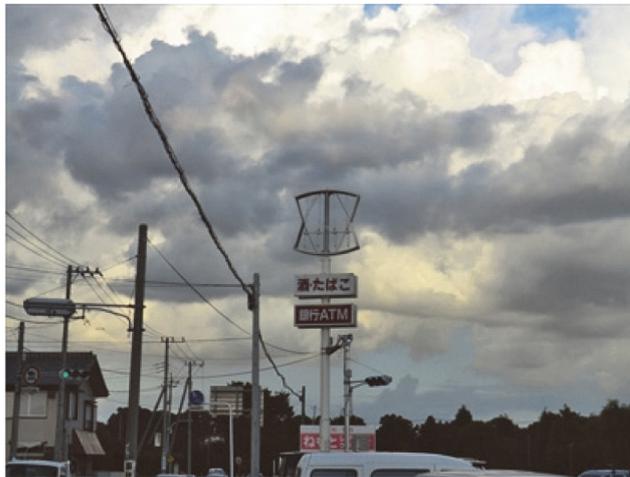
写真19 看板の脱落(松伏町)

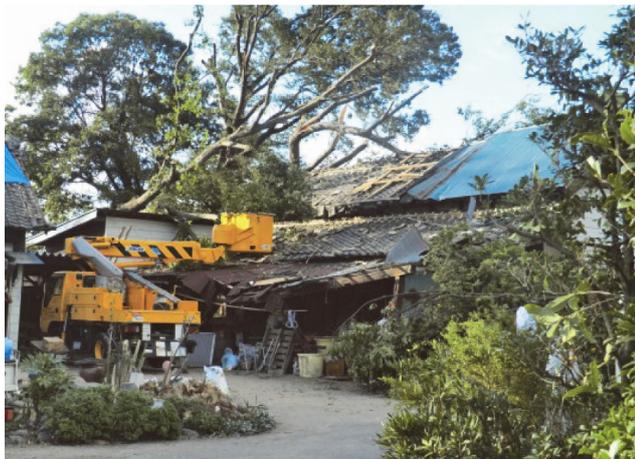
写真18 樹木の倒壊による屋根の被害(松伏町)

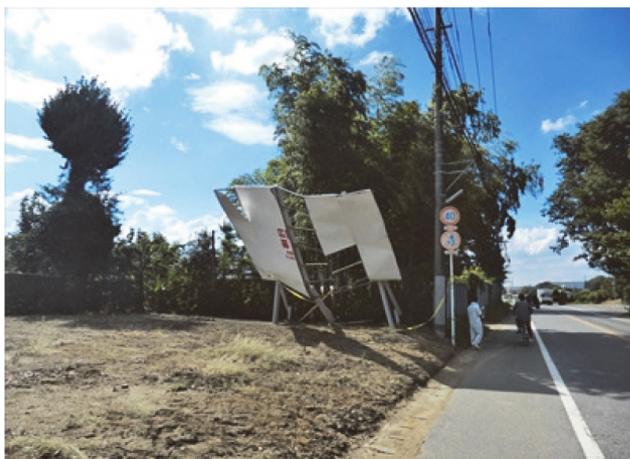
写真20 看板の被害(野田市)

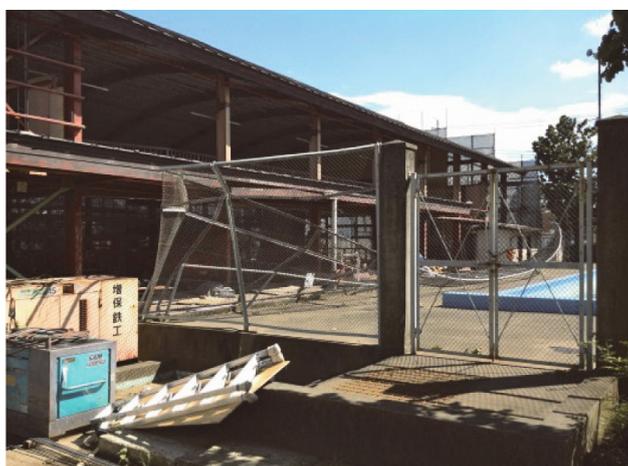
写真21 フェンスの被害(野田市)
