鋼板製屋根・外壁の維持保全と点検

一般社団法人日本金属屋根協会・技術委員会

約 30 年屋外暴露屋根ふき材より切り出した サンプル試験体調査報告書

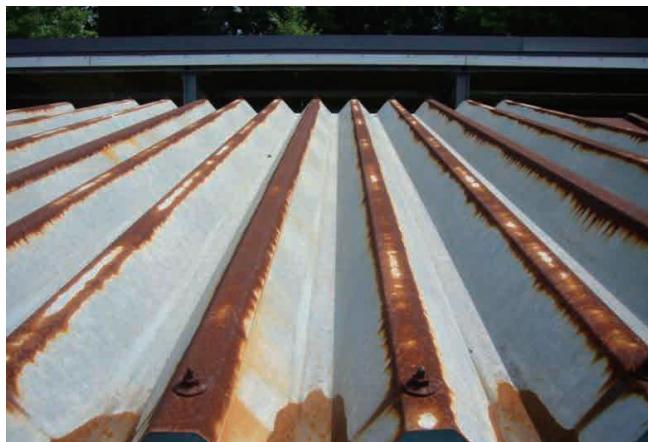
現地暴露状況

- ①屋根材：重ね形折板 K0920（山高 88 mm程度、山ピッチ 200 mm程度、働き幅 600 mm程度）
- ②素 材：塗装溶融亜鉛めっき鋼板（溶融亜鉛めっき+シリコンポリエステル塗装）
- ③板 厚：0.6 mm
- ④勾 配：屋根勾配 3/100～5/100 ただし、タイトフレーム受け材（木材）の腐食により変形

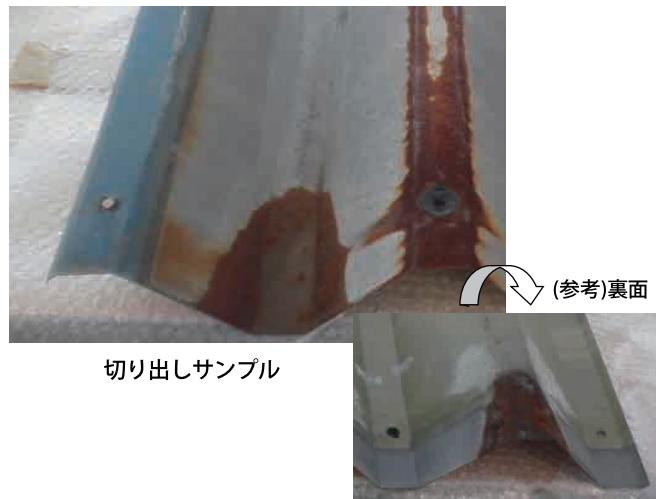
切り出しサンプル

本体の主要部分においては、表面処理（めっき、塗装）は減耗あるいは消失した部位も多く、一部鋼材の赤錆も見ら

れるものの、鋼材の板厚は当初板厚($t=0.6\text{mm}$)が維持確保されており、強度機能および雨仕舞機能においても性能は維持されていると考えられる。表面処理の適切なメンテナンス（下地処理→再塗装）によって、継続使用も十分に可能と考えられる。

一方、軒先先端部においては表面処理の減耗、消失のみならず、鋼材板厚の減耗も観察された。軒先先端部には一般的に尾垂れ加工（水切りを良くするための曲げ加工）を施すことが多いが、当試験体においては尾垂れ加工がなされておらず、結果水切れの悪さが濡れ時間増加および腐食速度の加速につながったものと考えられる。このように部位あるいは加工形状による腐食状況の差異も確認された。

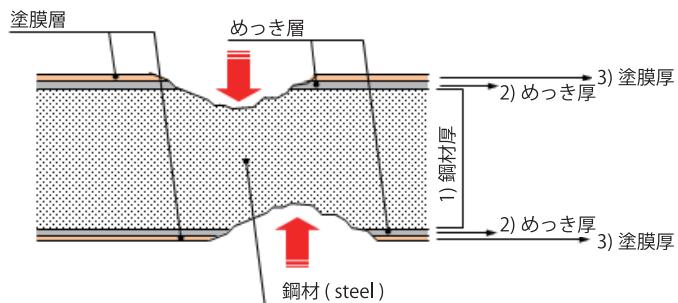
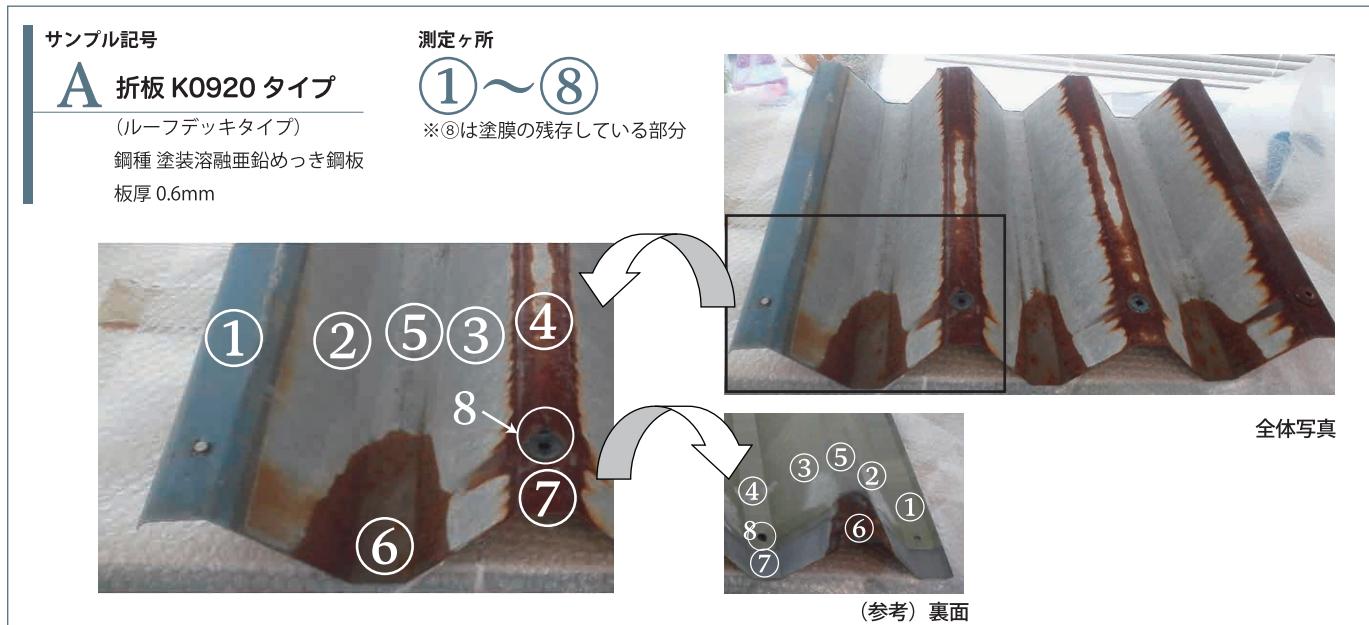
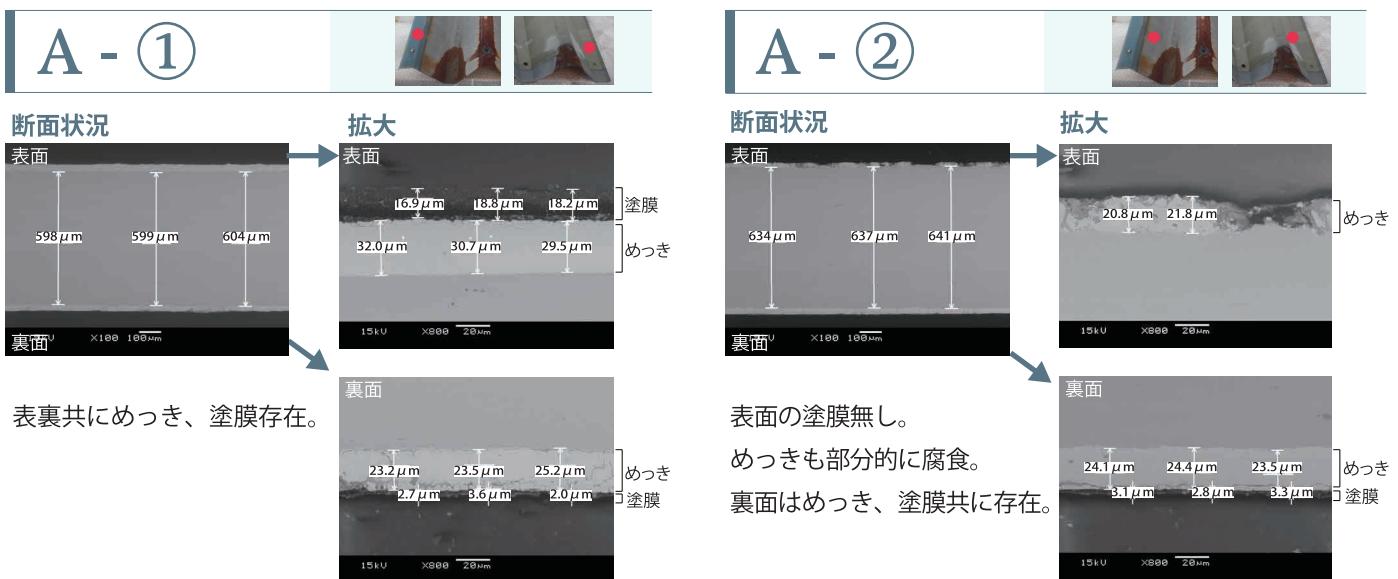
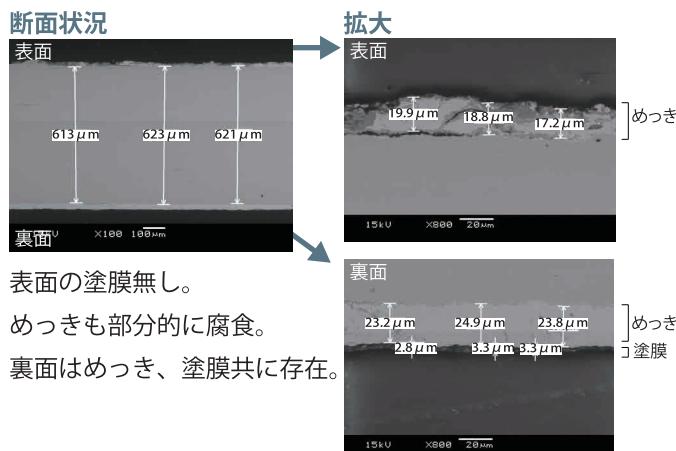
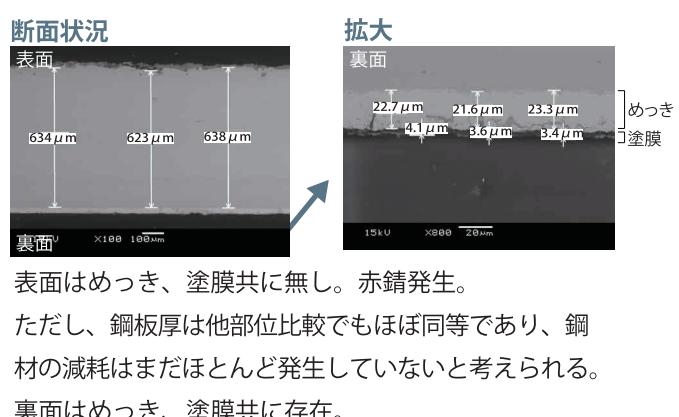
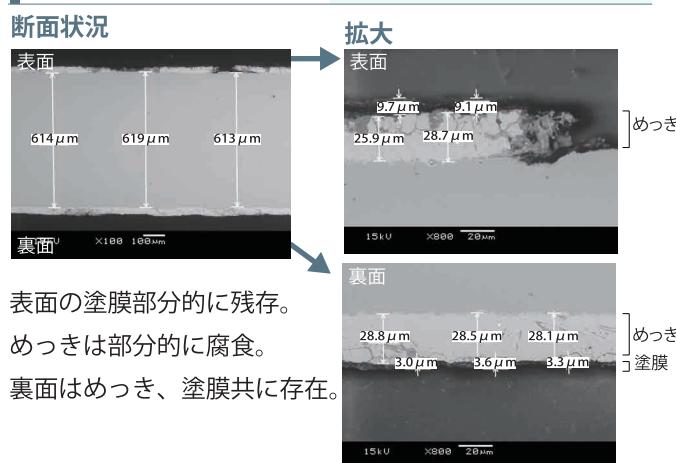
30年前の仕様（サンプルのめっきは溶融亜鉛めっき。現在の金属屋根材のめっき種はそのほとんどがガルバリウム：溶融55%アルミ・亜鉛めっきに置き換えられており、その耐久性は溶融亜鉛めっきの約5～6倍とされている）にもかかわらず、鋼材の腐食が想像よりはるかに軽微なものも散見された。これら鋼材の腐食が軽微であったのは、現地の腐食雰囲気（環境：茨城県つくば市）が表面処理鋼板にとって比較的マイルドであったであろうことも要因の一つとして考えられる。

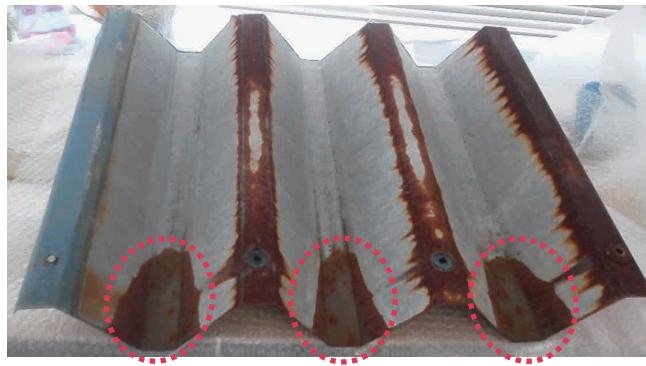
a. 尾垂れの無い軒先

b. 尾垂れをつけた軒先

今回のサンプルは尾垂れ加工はなし。

ゆえに水切れが悪く、より腐食進行が早かったものと考えられる。

軒先には「尾垂れ加工」を施す例も多い。

※建設現場にて「つかみ」でつかんで曲げ下げる。
