# 木下地（野地板に直接留め付け）における 「かん合形立平ぶき」の圧力箱試験 その1

一般社団法人 日本金属屋根協会・技術委員会

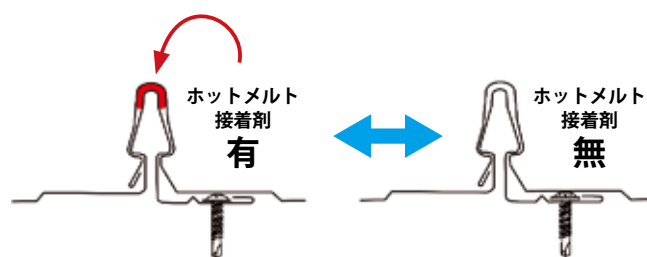
図 3 「ホットメルト」の有無に関する概念図

試験結果一覧を表 1 に示す。ここで「ホットメルト」の有無に関する概念図を図 3 に示す。かん合形立平ぶきのかん合部の防水性を高める目的としてホットメルト接着剤をかん合部に詰める方策を施した製品が近年市中で広く散見されるので、今回の試験においても「ホットメルト」の有無をパラメータに加えた。

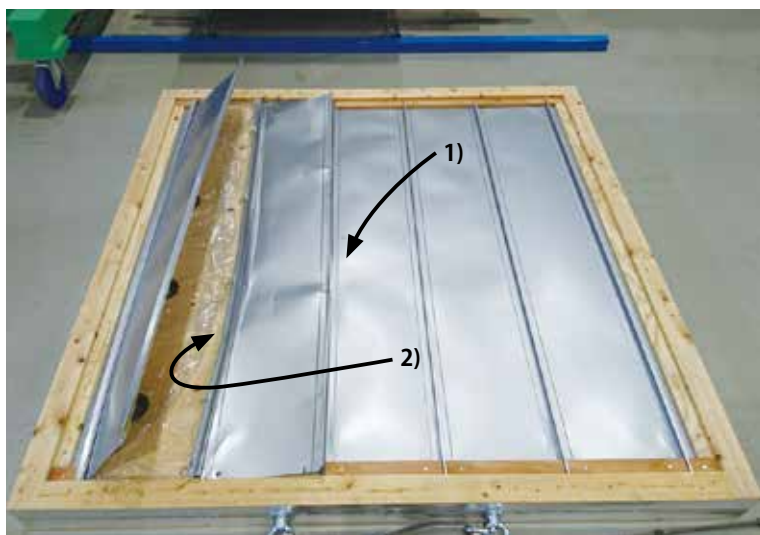
写真7 試験体②の終局状況

試験体②（ $t=0.35\text{mm}$ 、ホットメルト無し）は -8,250 [Pa] 時にかん合部の外れにて終局した。終局状況を写真 7 に示す。写真 7 内の 1) に示す列のかん合がまず先に外れ、この時のふき材の「めくれ」の衝撃にて 2) に示す列のねじ抜けおよびかん合外れが誘発されたように観察された。

今回の試験では、特に試験体②（ $t=0.35\text{mm}$ 、ホットメルト無し）は板厚が薄いにもかかわらず高いかん合部強度を示した。今回の試験体において全体に高いかん合部強度が発現した理由としては、かん合形状が丁寧に管理されており、かん合部形状の崩れなどに十分な注意が払われていたことなどが挙げられた。ふき材（成型品）のかん合部形状の保持は、かん合部の水密性の保持のみならず、かん合部強度（「かん合はずれ」耐力）にも大きく影響を与えるため、かん合部形状の崩れには十分な注意が必要であるこ

また、試験体②（ $t=0.35\text{mm}$ 、ホットメルト無し）における高いかん合部強度の数値は、一見 0.4[mm] と比べても遜色がないようにすら見える。しかし、これまでの様々な試験結果および知見から、0.4 [mm] に比べ 0.35 [mm] ではかん合部強度は一般的に確実に低下する。今回の試験体②（ $t=0.35\text{mm}$ 、ホットメルト無し）の結果の過大評価は実務上危険であるため、この結果については【参考結果】と位置付けた。

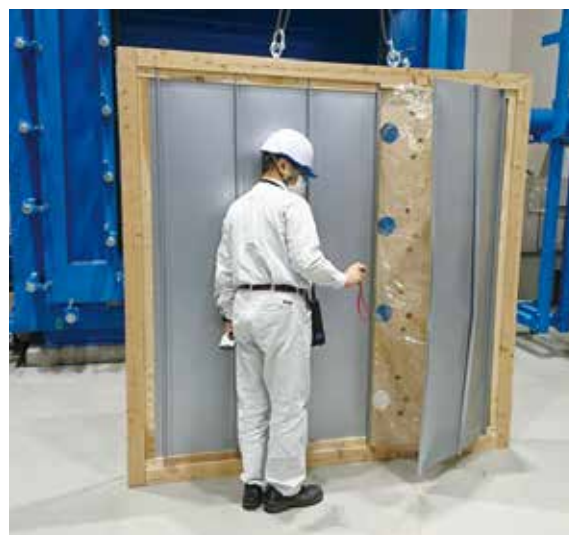
写真8 試験体③の終局状況

試験体③（ $t=0.4\text{mm}$ 、ホットメルト有り）は -8,000 [Pa] 時にかん合部の外れにて終局した。終局状況を写真 8 に示す。
