# 飛来物に対する外壁の耐衝撃性能

西村宏昭 一般財団法人日本建築総合試験所  
中村 修 株式会社風工学研究所

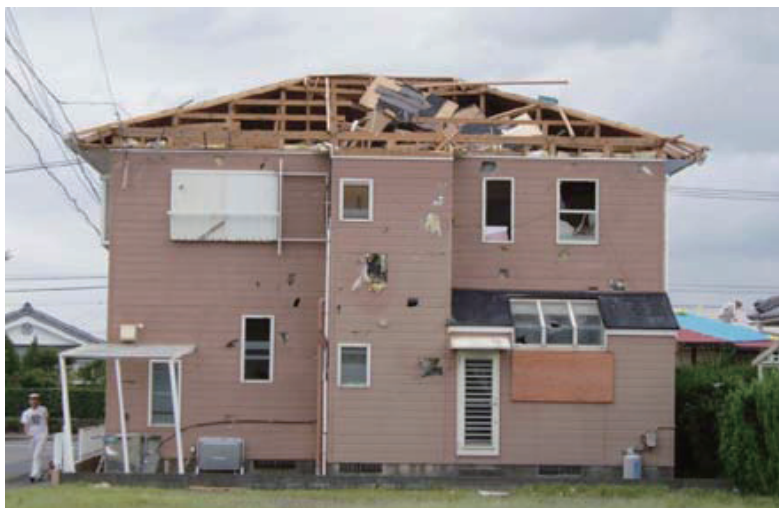
写真1 台風0514での飛来物による被害  
(宮崎地方気象台提供)

しかし、飛来物によって衝撃を受けるのは開口部だけでなく、外壁や屋根も強風中では同様の状況に置かれる。写真1は2005年の台風14号による宮崎県での被害、写真2は2006年の延岡竜巻時に飛来物によって被害を受けた住宅の様子である。これらの住宅の外壁には飛来物によって生じた多くの穴が見られ、衝撃の大きさを窺い知ることができる<sup>3)</sup>。竜巻時の飛散物被害が比較的狭い地理的範囲に集中するのに対し、台風時の飛来物範囲は広く分布し、したがって被害の総量は非常に大きい場合がある。強風被害の防止の観点から台風

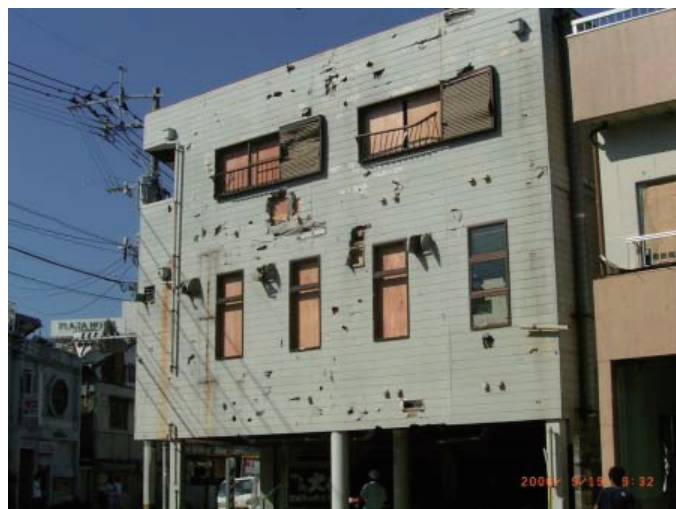
写真2 延岡竜巻での飛来物による被害  
(延岡市役所提供)

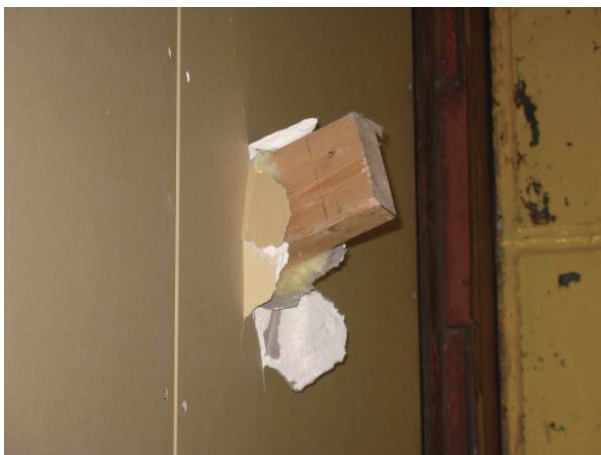
(1) 試験体No.1

(2) 試験体No.1、ミサイルCの突き刺さり

(3) 内装材への貫通(試験体No.1)

(4) 試験体No.1、ミサイルDの突き刺さり

窯業系サイディングは、パネルの厚さ（試験体No.1とNo.2）と加撃位置（一般部と嵌合部）に関係なく、ミサイルBの衝突で外装パネルを破損したが、内装材を貫通しなかった。ミサイルCの衝突では、2体のうち1体では内装材の貫通までには至らず、他の1体ではパネルと内装材を貫通した。したがって、窯業系サイディングはミサイルBで試験に合格したが、ミサイルCでは不合格と判定した。

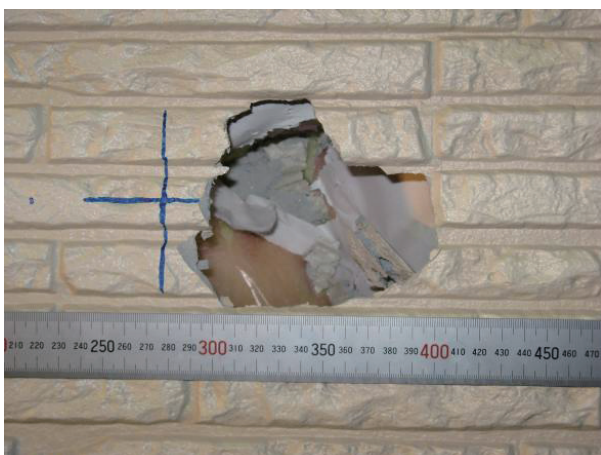
(5) ミサイルBによるパネルの破損(試験体No.2)

(6) 試験体No.2、ミサイルCの突き刺さり

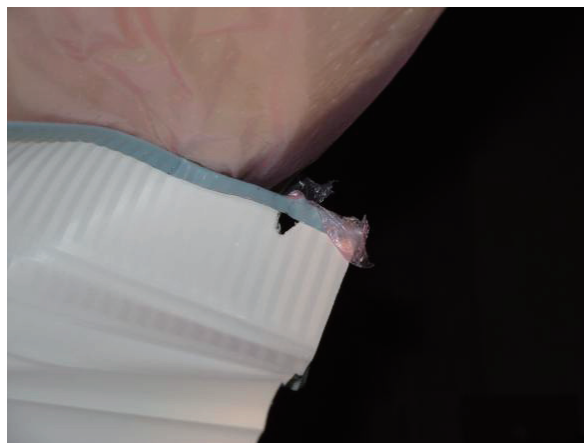
(9) 試験体No.4

(10) 試験体No.4、釘頭抜け

を与えなかった。パネルのくぼみの程度はミサイルの衝突エネルギーが大きくなるにつれて増加し、ミサイルB→C→Dのときに試験体No.3（厚さ16mm）では30→45→205mm、試験体No.4（厚さ21mm）では30→55→140mmであった。しかし、ミサイルEの衝突では外装パネルを内側に大きく変形させ、内装材を貫通した。このとき、パネルを固定する釘頭から外装金属板が抜け出した。これより、金属系サイディングはミサイルB、CおよびDの試験に合格したが、ミサイルEでは不合格であった。

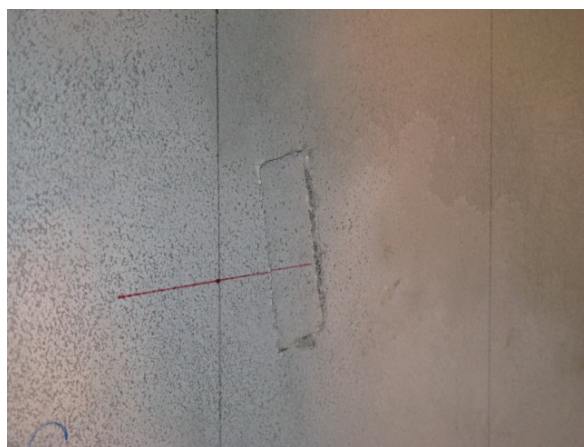
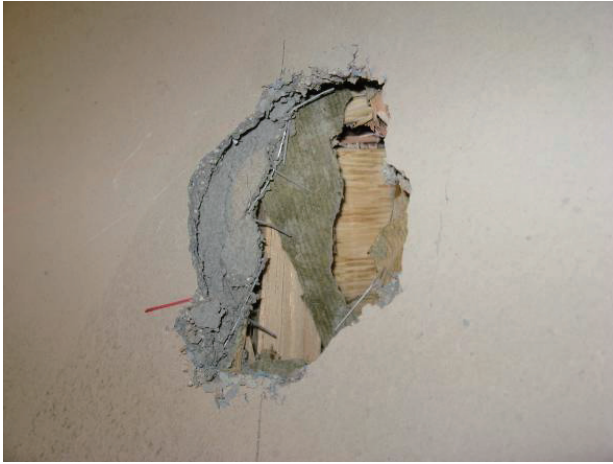
(11) 試験体No.5、ミサイルDの突き刺さり

(12) 試験体No.5、ミサイルCの衝突痕

(13) 試験体No.5、ミサイルDの貫通痕

ラスモルタル塗壁は、ミサイルBとCの衝突では外壁表面にわずかな凹み（それぞれ3mmと6mm）が見られたが、内装材にダメージを与えなかった。しかし、ミ

サイルDの衝突では外壁に加えて内装材も貫通した。これより、ラスモルタル塗壁はミサイルBとCの試験に合格したが、ミサイルDの試験に不合格であった。

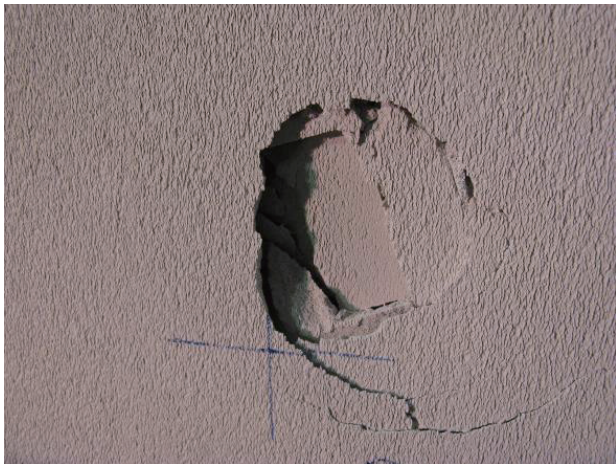
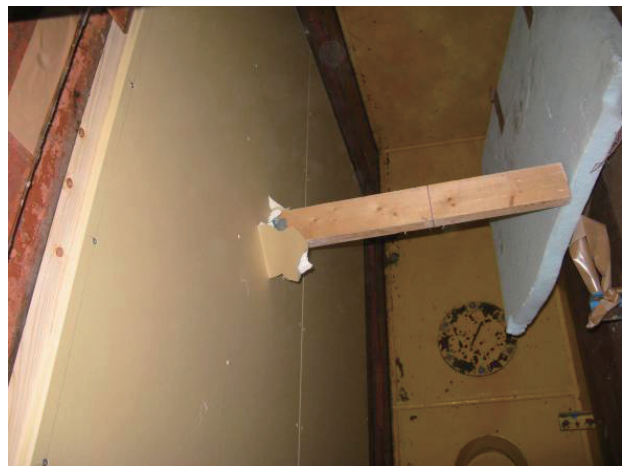
(14) 試験体No.6、ミサイルDの突き刺さり

(15) 試験体No.6、ミサイルBの衝突痕

(16) 試験体No.6、ミサイルCの衝突痕

(17) 試験体No.6、ミサイルDの貫通痕

(18) 試験体No.6、ミサイルDの内装材貫通

ALCパネルは、ミサイルBとCの衝突では外壁表面に凹み(それぞれ20mmと90mm)が見られたが、内装材にダメージを与えなかった。しかし、ミサイルDの衝突では外壁に加えて内装材も貫通した。これより、

ALCパネルはミサイルBとCの試験に合格したが、ミサイルDの試験に不合格であった。
