# 1. MSRW2014 付5.1の折板屋根の 軒出長さにおける耐力比較試験

MSRW2014の折板屋根の軒出長さにおける耐力試験

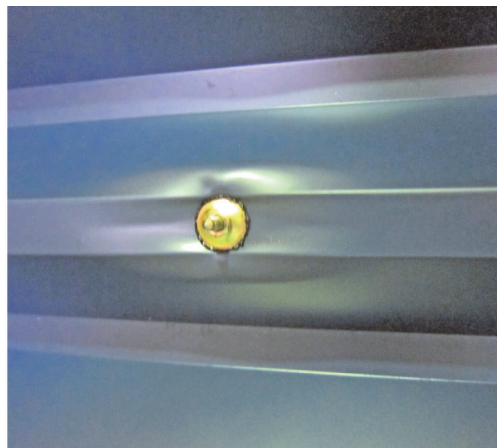
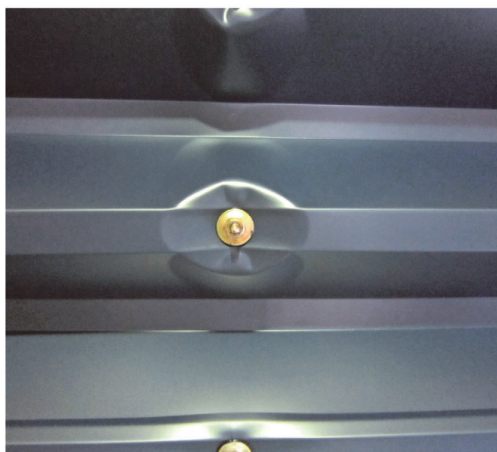
写真1.1 各試験体における耐風圧性能試験後の状況

験の試験体を図1.1に、軒出部の折れ(局部座屈)状況を写真1.1に、また荷重－たわみ関係図を図1.2に示す。

a. 試験体A (山高×5倍)

b. 試験体B (山高×10倍)

写真1.1の折れ(局部座屈)状況からわかるように、局部座屈は折板の山頂部で発生している。局部座屈に

図1.5に示す一般部においては1山あたり山頂部が1ヶ所であり、一方重ね部においては1山あたり山頂部が2ヶ所あることがわかる。写真1.1からも一般部の折れ(局部座屈)が先行して進み、重ね部の折れ(局部座屈)は比較的健全であることが観察されることから、一般部と重ね部とでは折れ(局部座屈)耐力が異
