鋼板製屋根・外壁の維持保全と点検

一般社団法人日本金属屋根協会・技術委員会

約 30 年屋外暴露屋根ふき材より切り出した サンプル試験体調査報告書

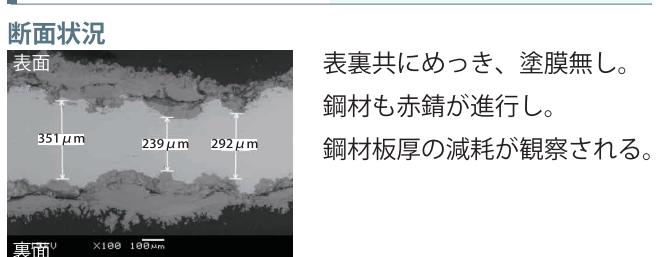
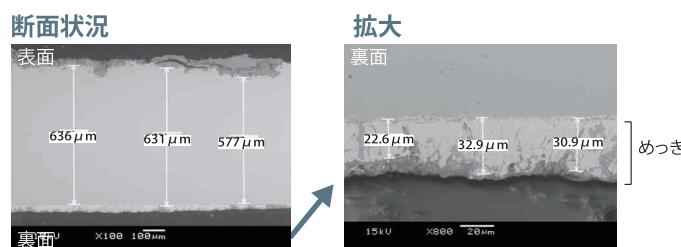
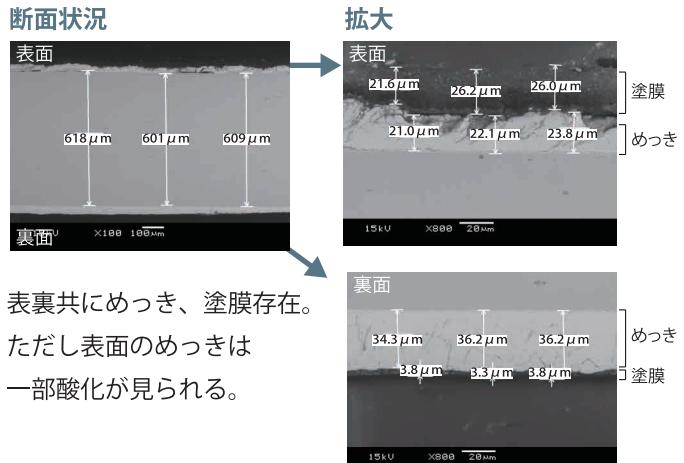
30年前の仕様（サンプルのめっきは溶融亜鉛めっき。現在の金属屋根材のめっき種はそのほとんどがガルバリウム：溶融55%アルミ・亜鉛めっきに置き換えられており、その耐久性は溶融亜鉛めっきの約5～6倍とされている）にもかかわらず、鋼材の腐食が想像よりはるかに軽微なものも散見された。これら鋼材の腐食が軽微であったのは、現地の腐食雰囲気（環境：茨城県つくば市）が表面処理鋼板にとって比較的マイルドであったであろうことも要因の一つとして考えられる。

一方、軒先先端部においては表面処理の減耗、消失のみならず、鋼材板厚の減耗も観察された。軒先先端部には一般的に尾垂れ加工（水切りを良くするための曲げ加工）を施すことが多いが、当試験体においては尾垂れ加工がなされておらず、結果水切れの悪さが濡れ時間増加および腐食速度の加速につながったものと考えられる。このように部位あるいは加工形状による腐食状況の差異も確認された。

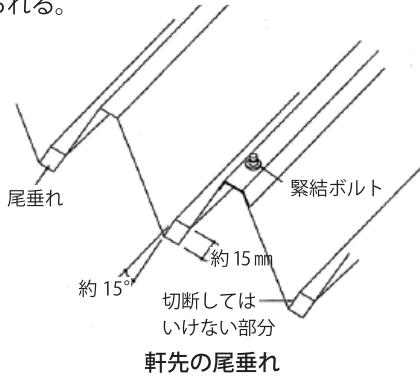
今回のサンプルは尾垂れ加工はなし。

ゆえに水切れが悪く、より腐食進行が早かったものと考えられる。
